**MINISTERIO DE OBRAS PÚBLICAS, TRANSPORTE,
Y DE VIVIENDA Y DESARROLLO URBANO**

**VICEMINISTERIO DE OBRAS PÚBLICAS
UNIDAD DE INVESTIGACIÓN Y DESARROLLO VIAL**

**MONITOREO DE LOS TALUDES DE LA
CARRETERA CA-1, EN LA ZONA DE
LA CURVA LA LEONA**

REPUBLICA DE EL SALVADOR, SEPTIEMBRE DE 2003.

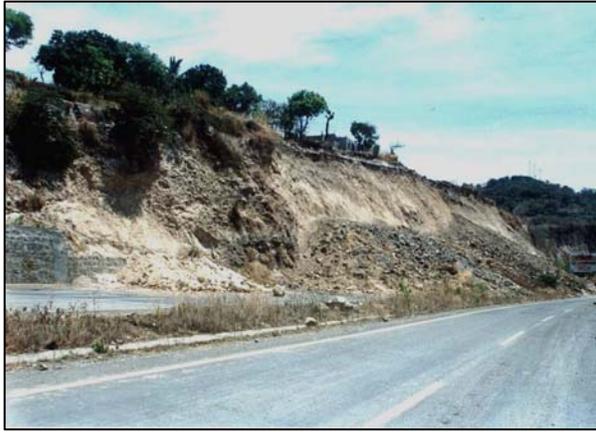
Por efectos del terremoto de febrero del 2001, se produjo en la mitad superior del talud un deslizamiento traslacional de aproximadamente 45,000 m³ que interrumpió el tráfico en uno de los carriles de la vía (ver fotografía 2.1 a), ante lo cual el MOP realizó los trabajos de desalojo y obras de mitigación, tales como la construcción de bermas, contracunetas e instaló mallas biodegradables de fibra de coco para favorecer el crecimiento de la vegetación y minimizar la erosión del material que conforma los taludes (ver fotografía 2.1 b).

a) Deslizamiento producto del terremoto del 13 de febrero del 2001.

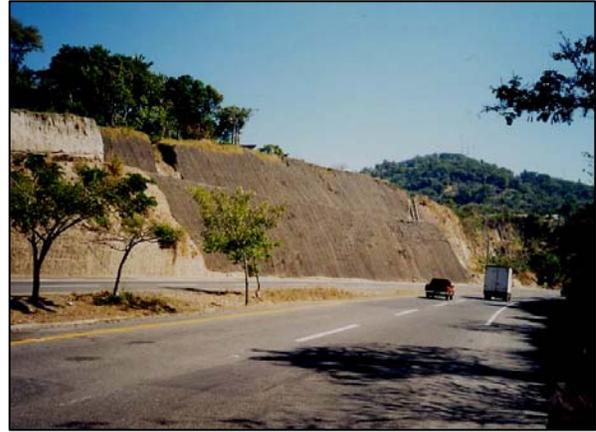
b) Obras de mitigación realizadas por el Ministerio de Obras Públicas.

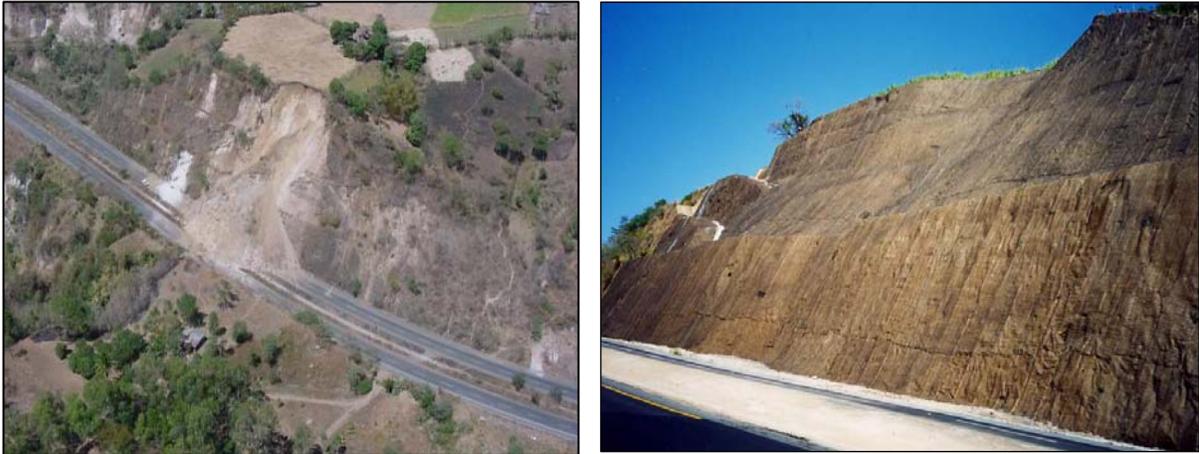
Fotografías 2.2 (a) y (b). Deslizamiento y obras de mitigación realizadas en el Talud N°2, ubicado en Carretera Panamericana, Km 51+340 – 51+420

Por efecto del terremoto del 13 de enero de 2001, ocurrió un deslizamiento rotacional de aproximadamente 8,000 m³ (ver fotografía 2.2 a) y posteriormente, el terremoto del 13 de febrero provocó derrumbes adicionales en la parte superior del mismo, ante lo cual el MOP realizó el desalojo de materiales, construyó bermas, contracunetas e instaló mallas biodegradables de fibra de coco, con el objeto de favorecer el crecimiento de vegetación y minimizar la erosión del material que conforma el talud (ver fotografía 2.2 b).

a) Deslizamiento Producto del terremoto del 13 de enero del 2001. b) Obras de mitigación realizadas por el Ministerio de Obras Públicas.

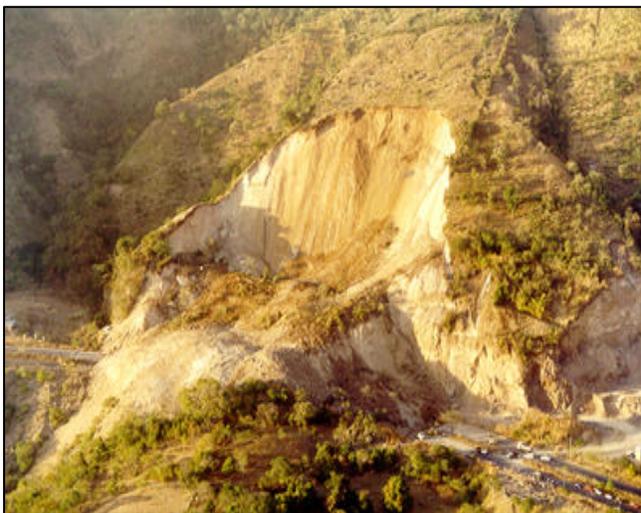
A raíz del terremoto del 13 de enero de 2001, ocurrió un deslizamiento traslacional de aproximadamente 400,000 m³ (ver fotografía 2.3 a), siendo éste el mayor deslizamiento en la zona; posteriormente a causa del terremoto del 13 de febrero de 2001 se produjo un deslizamiento rotacional de aproximadamente 10,000 m³ en la parte superior del talud.

a) Deslizamiento Producto del terremoto del 13 de enero del 2001.

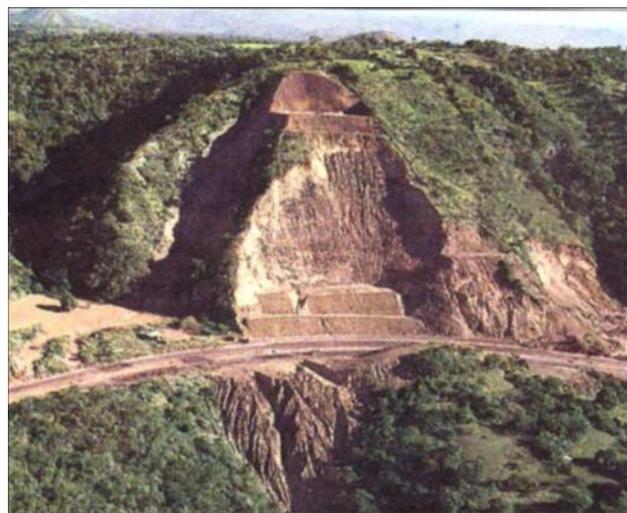
Fotografías 2.3 (a) y (b). Deslizamiento y obras de mitigación realizadas en el Talud N°3, ubicado en Carretera Panamericana, Km 51+060 – 51+280.

b) Obras de mitigación realizadas por el Ministerio de Obras públicas.

Para mejorar las condiciones de estabilidad del talud, el Ministerio de Obras Públicas realizó la construcción de bermas, contracunetas e instaló mallas biodegradables de fibra de coco, para favorecer el crecimiento de vegetación y minimizar la erosión en los materiales del talud (ver fotografía 2.3 b).

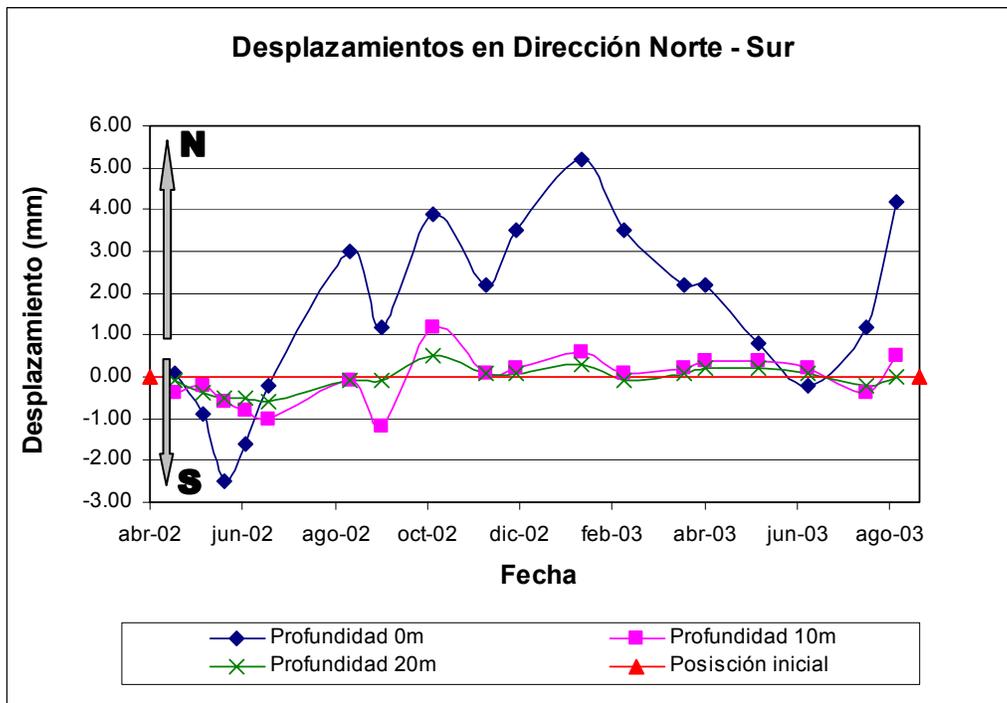
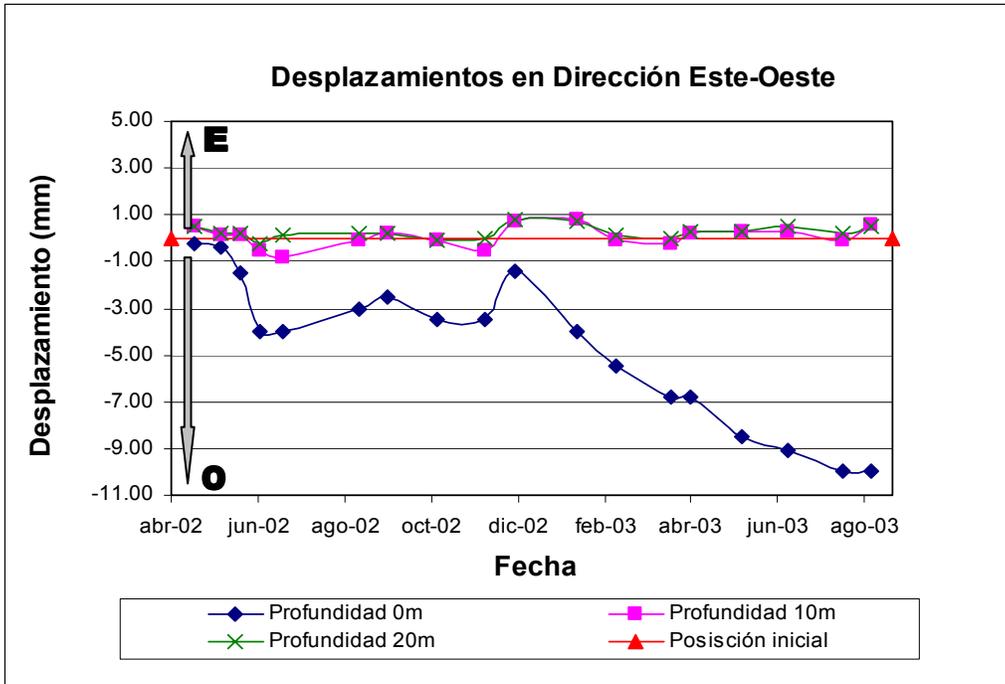
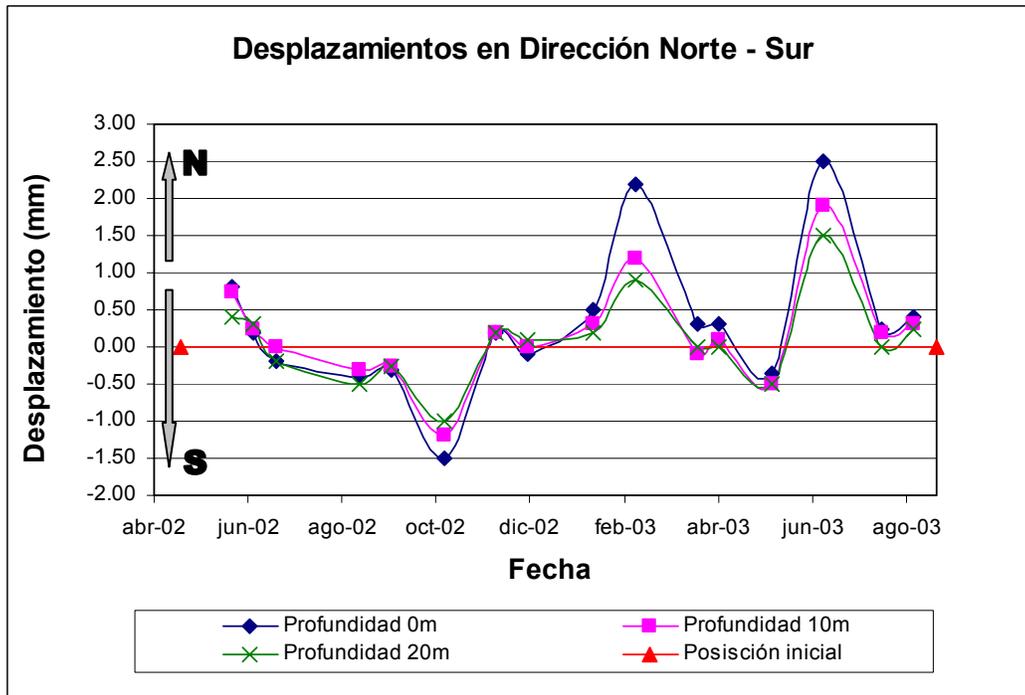
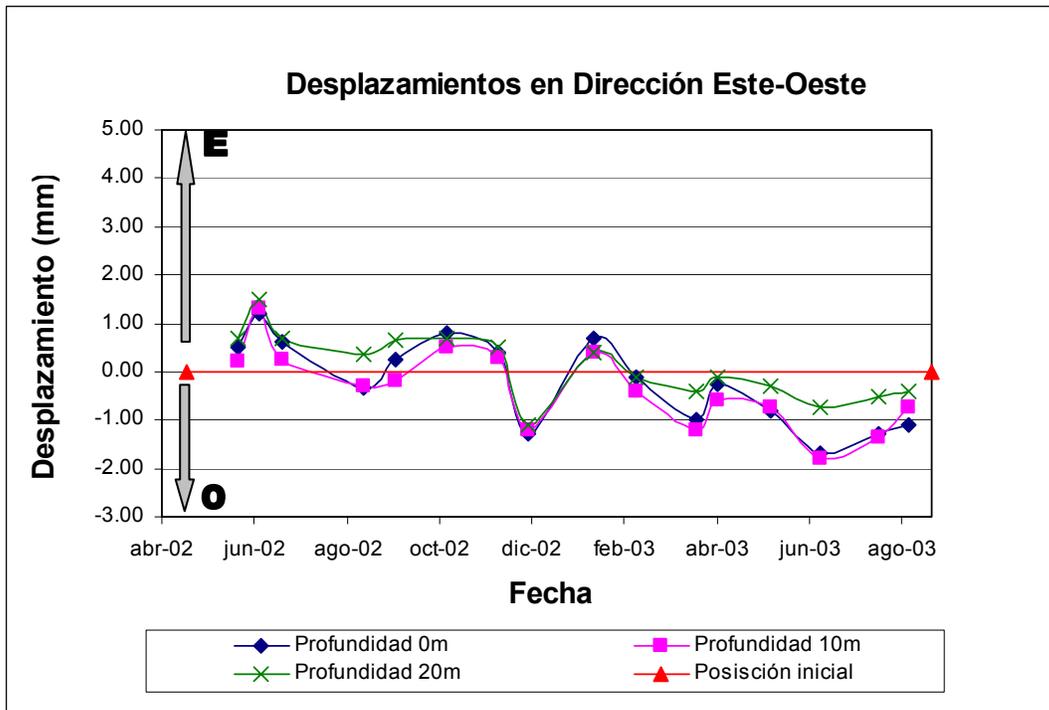
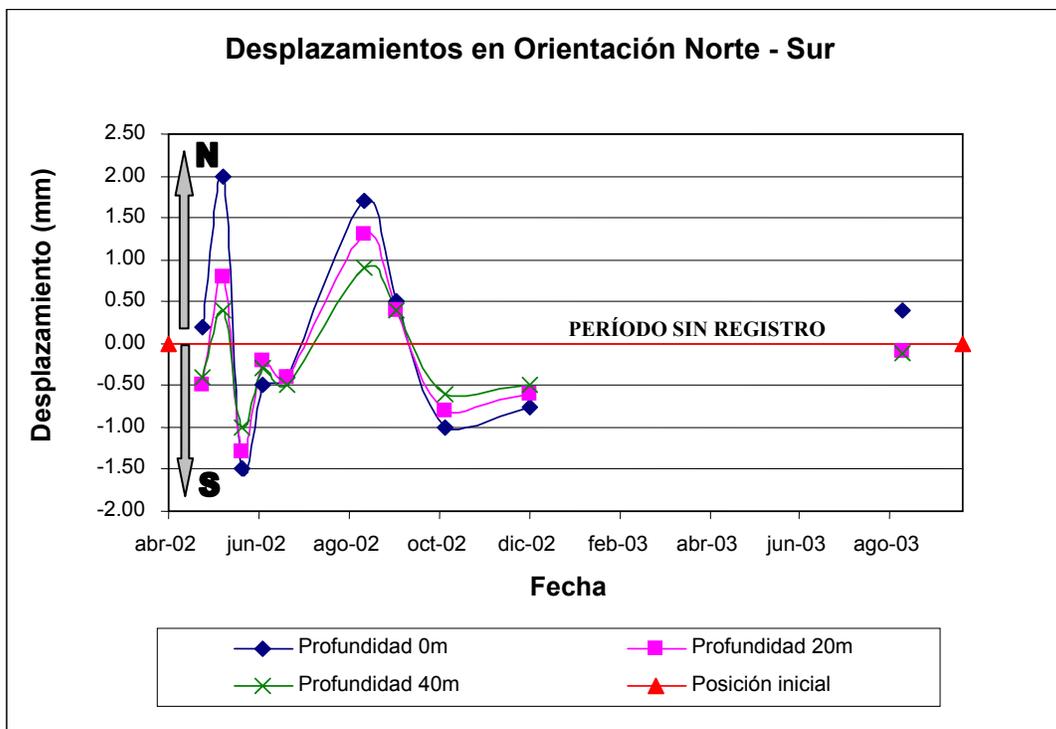
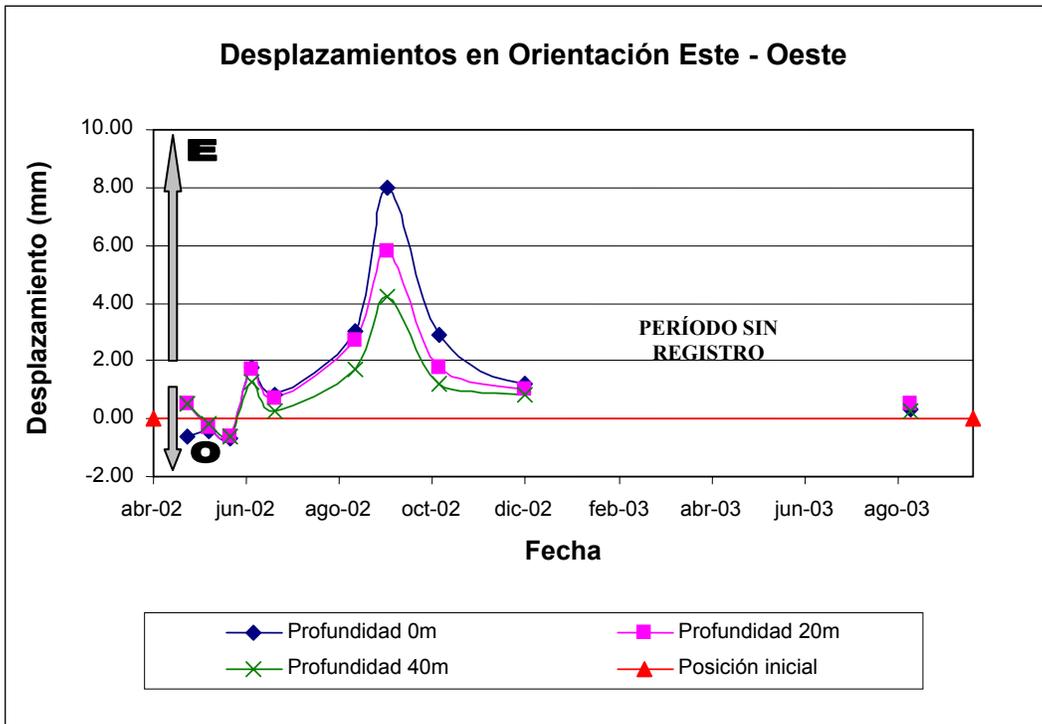
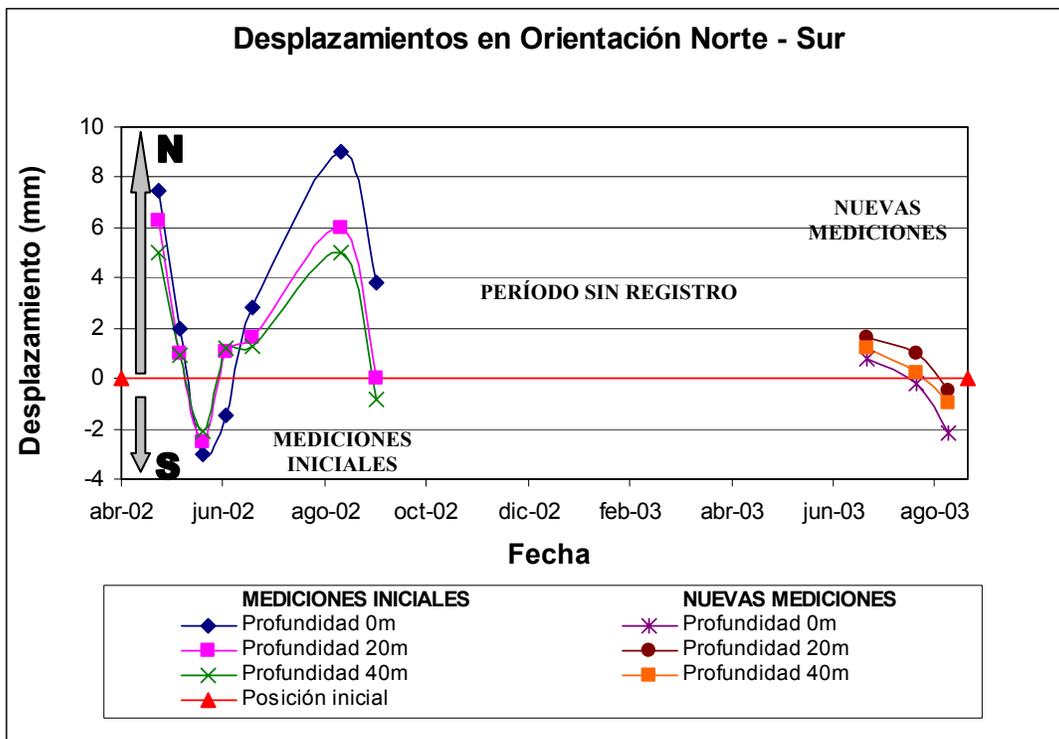
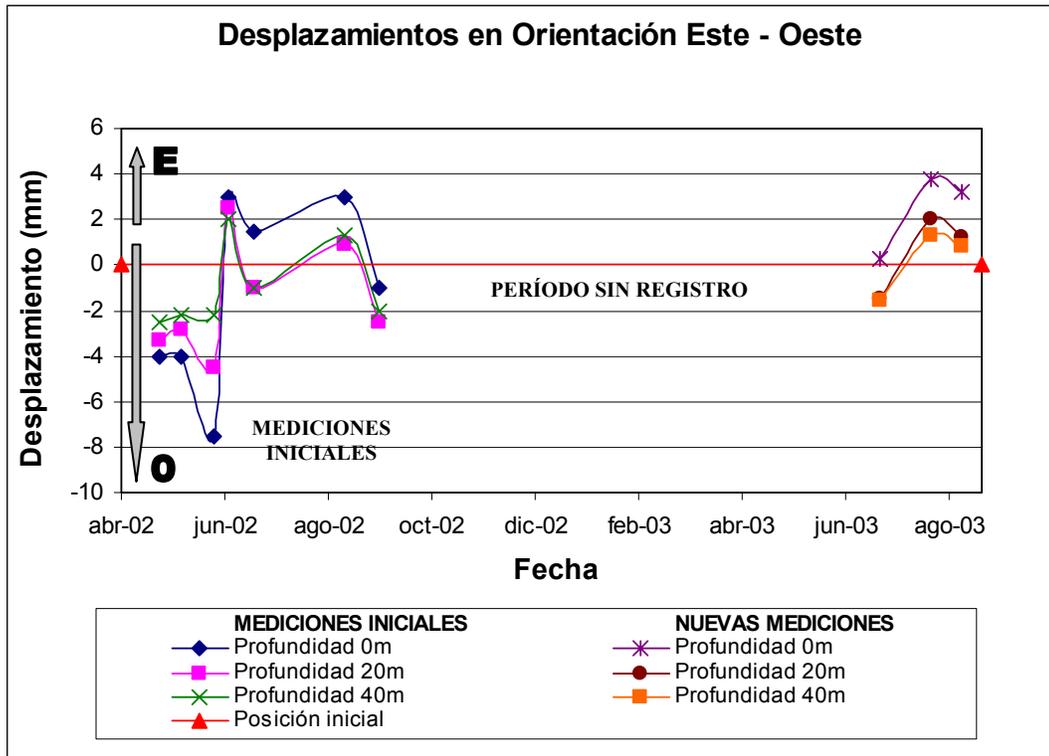
Con base en la información presentada en los gráficos anteriores, se presenta en la tabla 5.2, un resumen de los máximos valores de desplazamientos correspondientes a las direcciones Norte, Sur, Este y Oeste, para cada una de las profundidades analizadas de los pozos inclinométricos. En dicha tabla, se resaltan en color (rojo) los desplazamientos máximos ocurridos durante todo el período de registro, y se observa que las magnitudes de estos son mínimas, ya que son del orden de milésimas de metros.

- Con base a los desplazamientos registrados en la cabeza de los inclinómetros, se observa que los desplazamientos máximos oscilan entre los 1.9 y 10 milímetros, al comparar dichos valores con los desplazamientos máximos esperados para la falla del talud establecidos por el consultor (de 6.3 a 7.21 centímetros⁷), se puede concluir que la magnitud de estos movimiento es despreciable y que el talud se encuentra en estado estable.

- Según los desplazamientos acumulados resultantes del monitoreo inclinométrico, se observa que en ninguno de los pozos (1, 2, 4 y 5) existen movimientos abruptos que reflejen o sugieran la presencia de una superficies de falla.

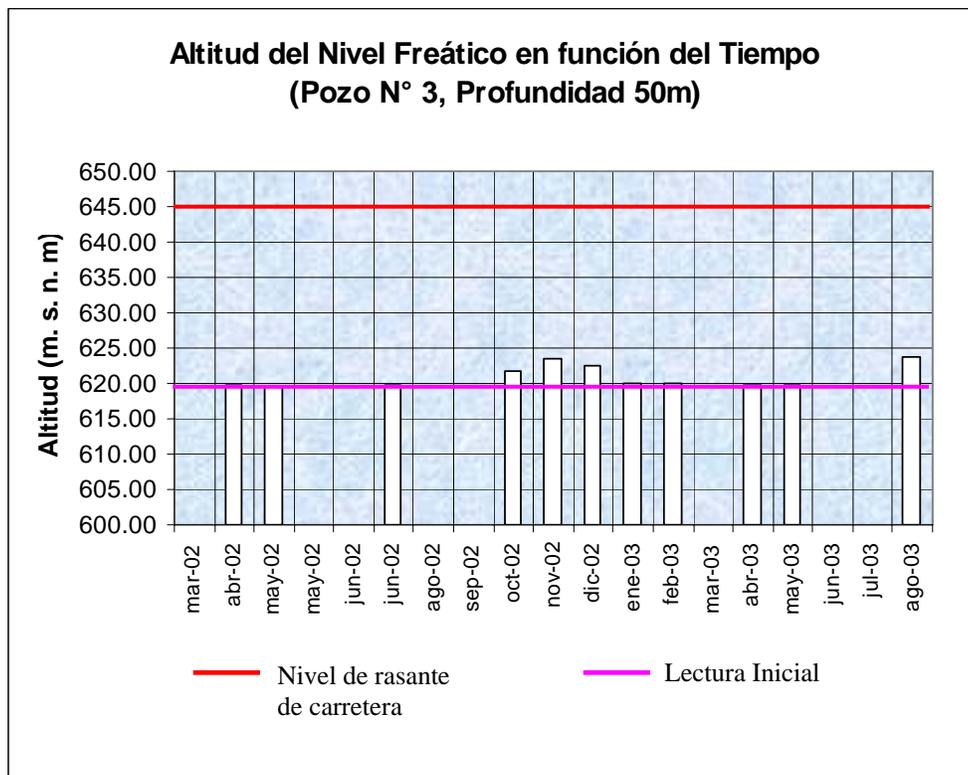
Figura 5.9 Comportamiento del nivel freático en el tiempo, pozo N°3

- Respecto al monitoreo de las variaciones del nivel freático, se observa que el mayor cambio experimentado hasta la fecha consiste en un ascenso del mismo, registrado en el mes de agosto del 2003, el cual sobrepasa en 4.0 m el nivel inicial del monitoreo. Sin embargo, dicho nivel sigue estando muy por debajo del nivel de la rasante de la carretera (21.33 m abajo), por lo cual se considera que el nivel freático no influye en el grado de estabilidad del cuerpo del talud.

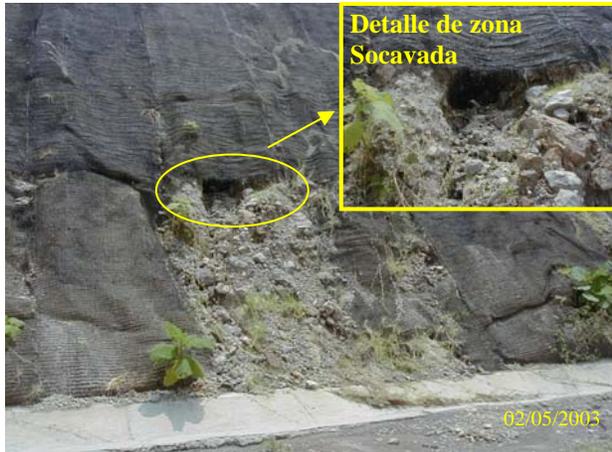
Fotografía 5.1a. **Problemática.** Socavación del material bajo la Biomalla. Costado Oriente del pie del Talud 3.

- En relación a la Biomalla de fibra de coco, colocada para favorecer el crecimiento de la vegetación y evitar la erosión del cuerpo del talud, se puede decir que no han funcionado de manera efectiva, puesto que la vegetación que se pretendía desarrollar no se generó; posiblemente por que el material era predominantemente arenoso o porque los trabajos se realizaron en época seca. Sin embargo, dicha manta disminuye en cierta medida la erosión del cuerpo del talud, al reducir la velocidad de arrastre del agua.

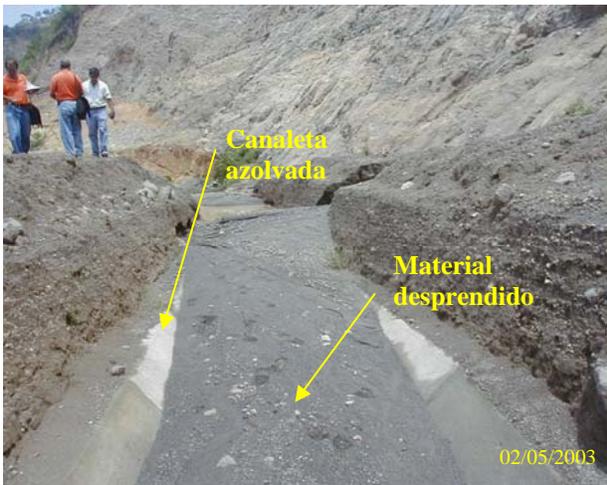
Fotografía 5.2a. **Problemática.** Asolvamientos de canaletas. Costado Oriente de la berma C, Talud 3.

- En relación con el monitoreo a través de inspecciones Visuales, solamente se han detectado azolvamientos de cunetas, contracunetas y tuberías, debido al material erosionado por las intensas lluvias, además de algunos daños parciales en las canaletas, los cuales con objeto de mantener en buenas condiciones el sistema de drenaje del talud y
