**MINISTERIO DE OBRAS PÚBLICAS, TRANSPORTE,
Y DE VIVIENDA Y DESARROLLO URBANO**

**MONITOREO DE LOS TALUDES DE LA CARRETERA
CA-1, EN LA ZONA DE LOS CHORROS**

REPUBLICA DE EL SALVADOR, FEBRERO DE 2004.

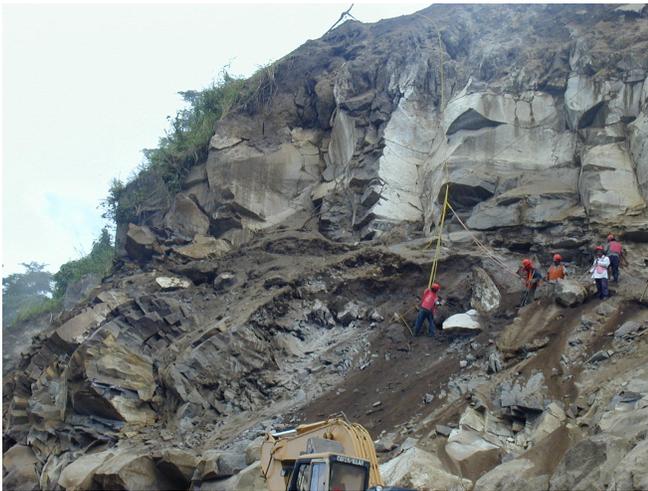
Fotografía 2.1. Carretera CA-1, zona de Los Chorros, Est. 18+850. Voladura de rocas inestables en taludes rocosos.

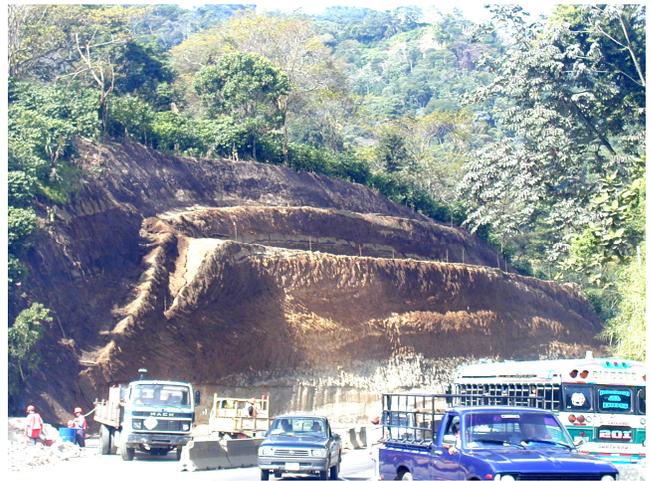
Fotografía 2.2 Carretera CA-1, zona de Los Chorros, Est: 14+430. Construcción de bermas para estabilizar los taludes.

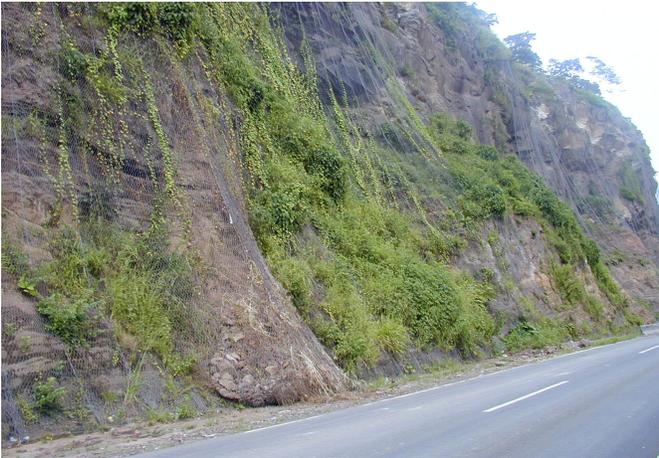
Fotografías 2.3. Carretera CA-1, zona de Los Chorros, Est:17+ 600. Colocación de mallas metálicas de triple torsión para controlar la caída de bloques de rocas.

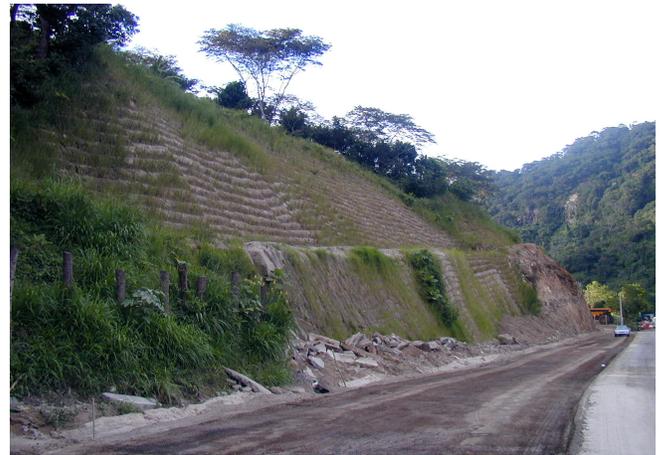
Fotografía 2.4 Carretera CA-1, zona de Los Chorros, Est: 16+530. Construcción de bermas y reforestación del talud para minimizar la erosión.

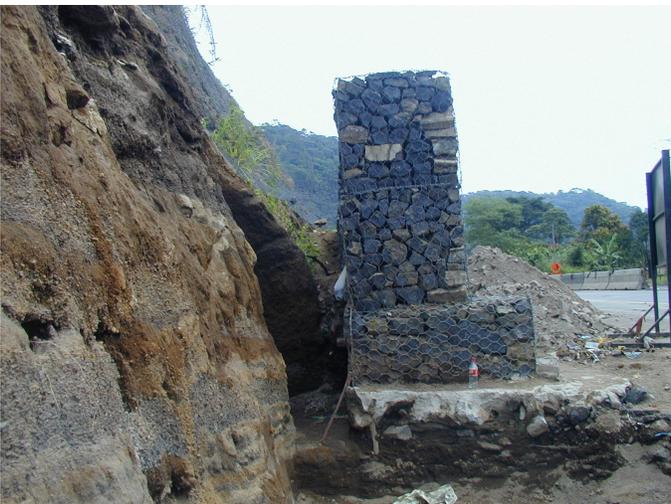
Fotografía 2.5 Carretera CA-1, zona de Los Chorros, Est: 17+950. Construcción de muros tipo Gavión para controlar la caída de bloques de roca y/o deslizamientos localizados.

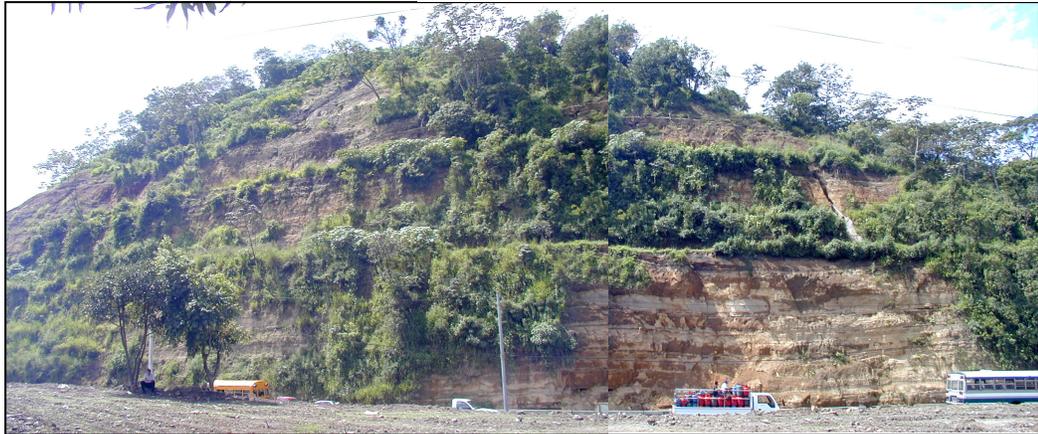
Fotografías 2.6. Carretera CA-1, zona de Los Chorros. Talud N° 8

El talud está ubicado entre los estacionamientos km 15 + 410 al km 15 + 610, tiene una altura promedio de 90m, geoméricamente cuenta con dos bermas, el ángulo de inclinación de sus taludes es de aproximadamente 75°. (Fotografías 2.6).

En las investigaciones de campo, los consultores observaron la presencia de deslizamientos rotacionales entre la segunda berma y la cabecera, así como entre la rasante y la primera berma, además observaron cárcavas en las zonas más altas del talud.

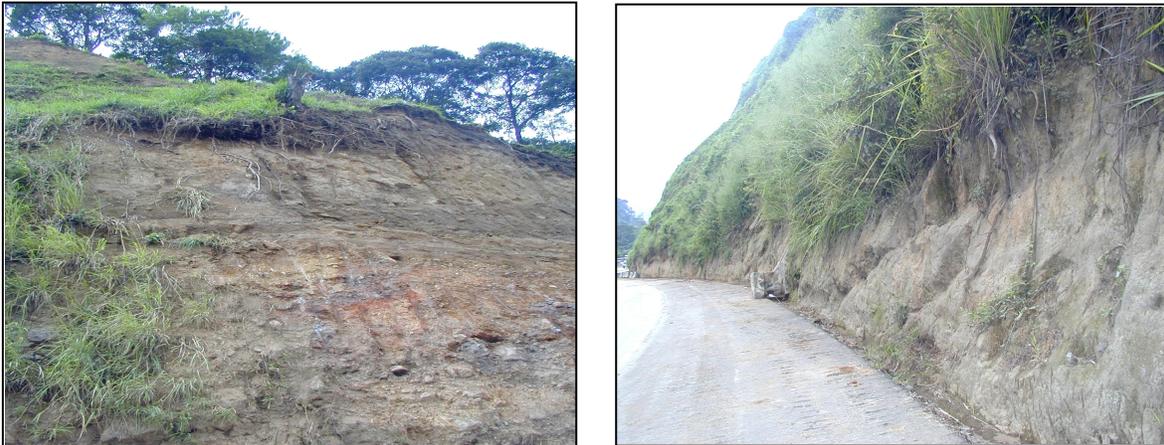
Fotografías 2.7 y 2.8, Carretera CA-1, zona de Los Chorros. Talud N° 10.

Se ubica entre los estacionamientos km 15 + 900 a km 16 + 150, tiene una altura de 120 m y un ángulo de inclinación de 70°. (Fotografías 2.7 y 2.8).

Según informes presentados por los consultores, durante las inspecciones iniciales realizadas al talud, se observaron deslizamientos rotacionales en la cabecera y una distribución generalizadas de cárcavas.

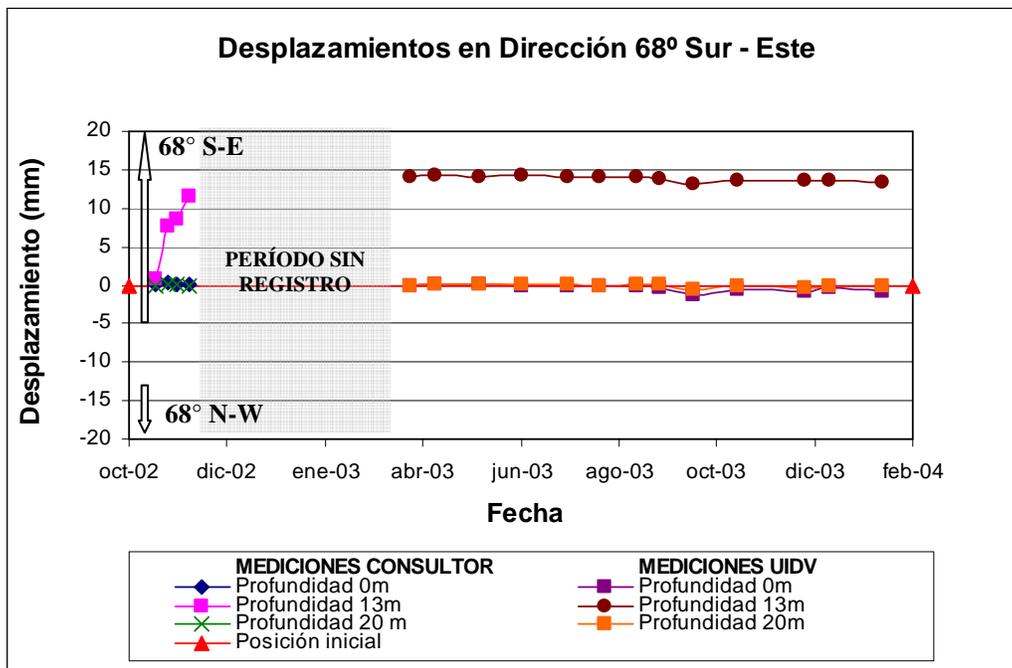
Figura 5.1. Desplazamientos en dirección A del inclinómetro instalado en el Talud 8 de la Carretera CA-1, zona de Los Chorros.

- De las gráficas de desplazamientos acumulados del talud 8, se concluye que los desplazamientos horizontales de 14.32 y -14.71 mm, ocurridos en las direcciones A y B respectivamente, fueron originados muy probablemente por la deformación parcial de la tubería a una profundidad de 13.5 m, debido a la falta de confinamiento lateral o deficiencia de relleno en dicha zona; lo cual posiblemente se produjo al momento de la instalación de la tubería.

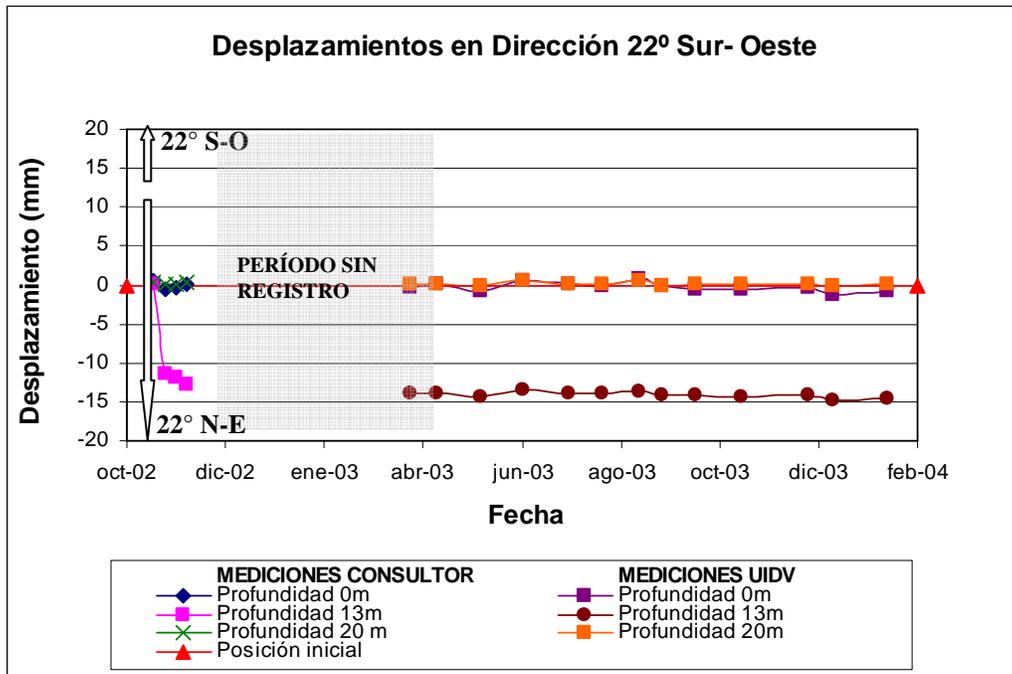
Figura 5.2. Desplazamientos en dirección B del inclinómetro instalado en el Talud 8 de la Carretera CA-1, zona de Los Chorros.

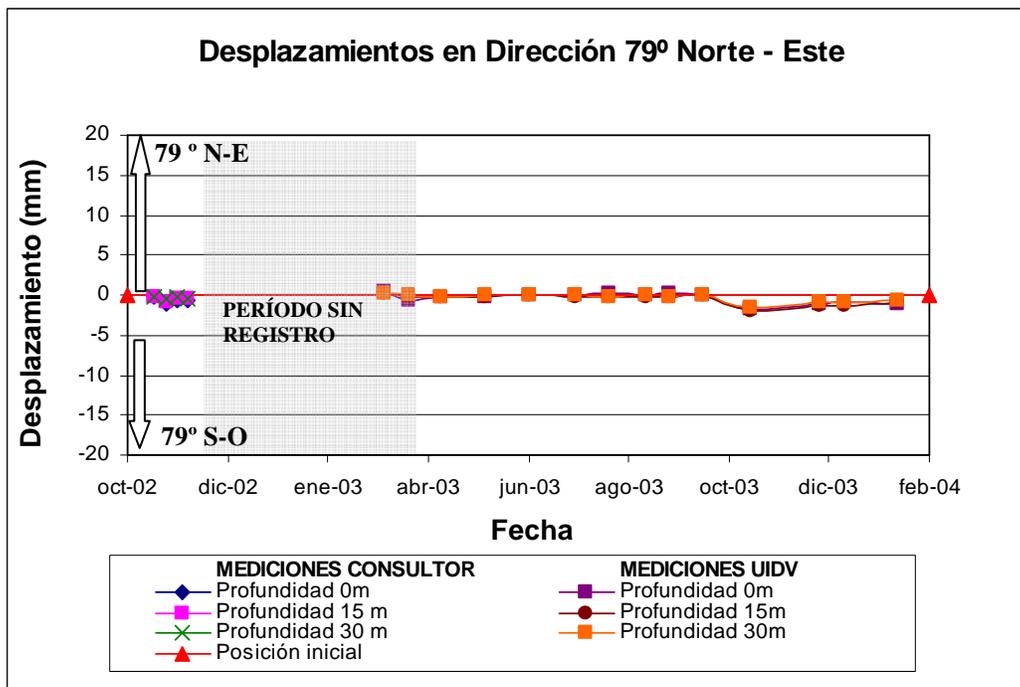
Figura 5.3. Desplazamientos en dirección A del inclinómetro instalado en el Talud 10 de la Carretera CA-1, zona de Los Chorros.

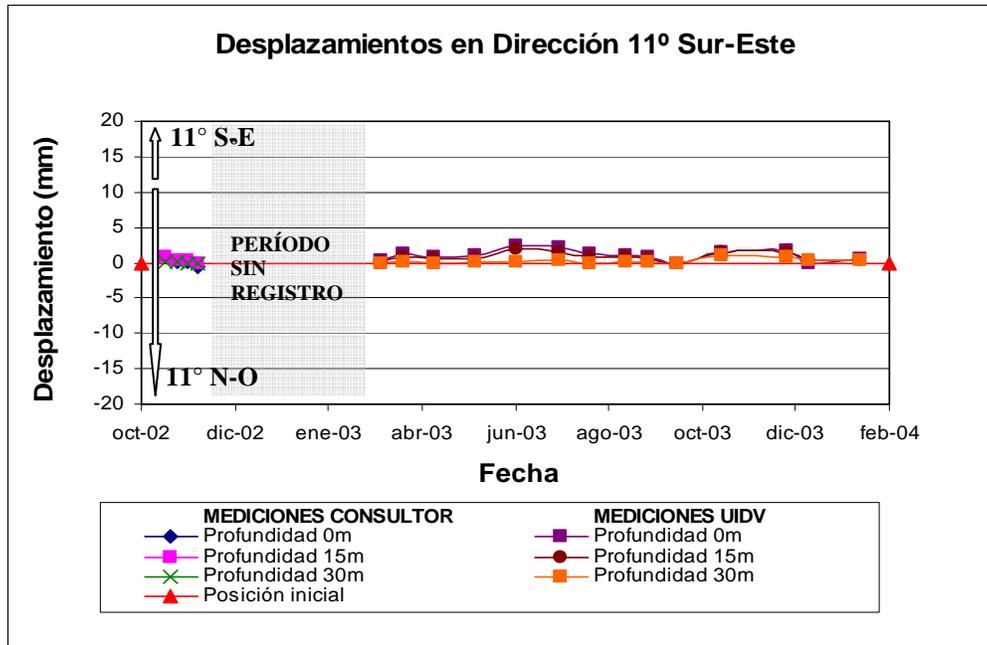
Figura 5.4. Desplazamientos en dirección B del inclinómetro instalado en el Talud 10 de la Carretera CA-1, zona de Los Chorros.

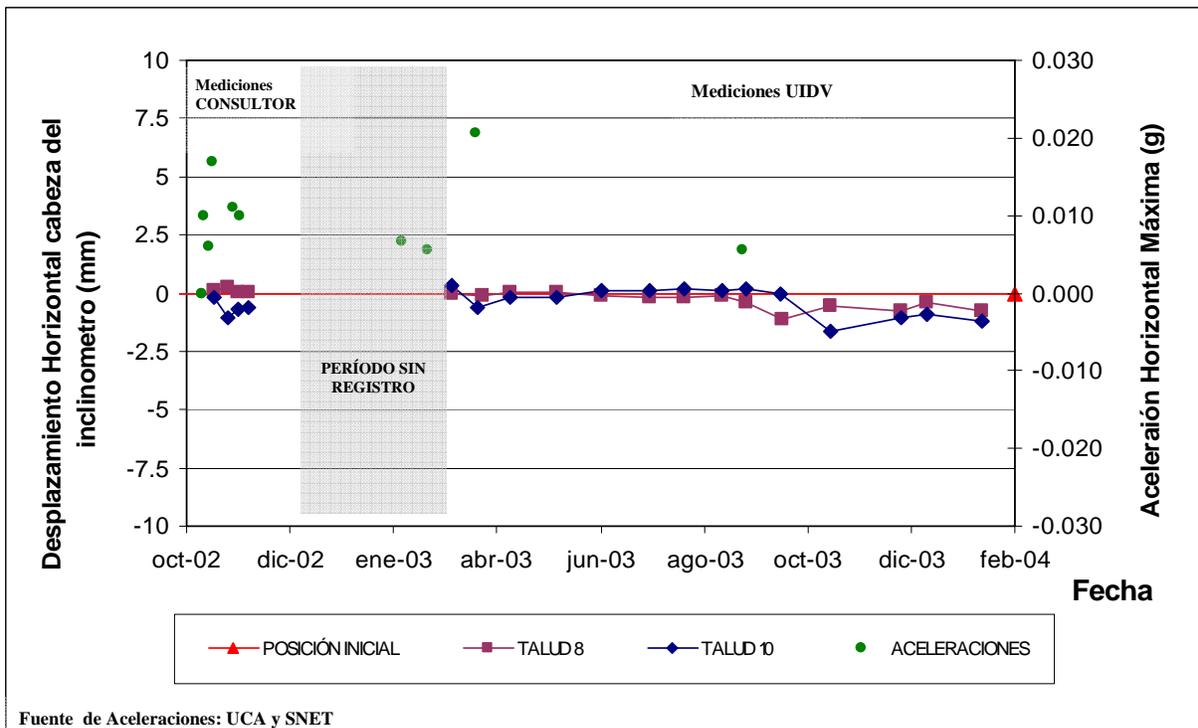
Figura 5.5 Variación en el tiempo de las aceleraciones sísmicas mayores a 0.05g y de los desplazamientos de la cabeza del inclinómetro.

En el gráfico anterior se observa que los movimientos de la cabeza de los inclinómetros han sido mínimos durante todo el período de registro (inferiores a 2.0 mm) y no presentan ninguna correlación con los registros acelerográficos, ya que en el mes de marzo se da una aceleración de 0.021g, la cual no se ve reflejada en movimientos en el terreno, igualmente en los meses de septiembre y octubre se registran desplazamientos que no tienen ninguna aceleración sísmica asociada. Estos últimos desplazamientos poseen signo negativo, lo cual es incongruente, puesto

que el talud no puede moverse en dirección a la masa de suelo, más bien dichos desplazamientos pueden ser efecto de errores sistemáticos o al azar⁵ propios de los equipos inclinométricos.

Lo anterior nos lleva a concluir que los taludes no han presentado movimiento alguno ante los eventos sísmicos ocurridos, por lo cual los valores de cohesión y factores de seguridad calculados por los consultores, para cada talud en estudio, permanecen invariables hasta la fecha. Dichos parámetros se presentan en la tabla siguiente, al igual que las aceleraciones y desplazamientos correspondientes.
