**MINISTERIO DE OBRAS PÚBLICAS, TRANSPORTE,
Y DE VIVIENDA Y DESARROLLO URBANO**

**VICEMINISTERIO DE OBRAS PÚBLICAS
UNIDAD DE INVESTIGACIÓN Y DESARROLLO VIAL**

**MONITOREO DE LOS TALUDES DE LA
CARRETERA CA-1, EN LA ZONA DE
LA CURVA LA LEONA**

REPUBLICA DE EL SALVADOR, SEPTIEMBRE DE 2003.

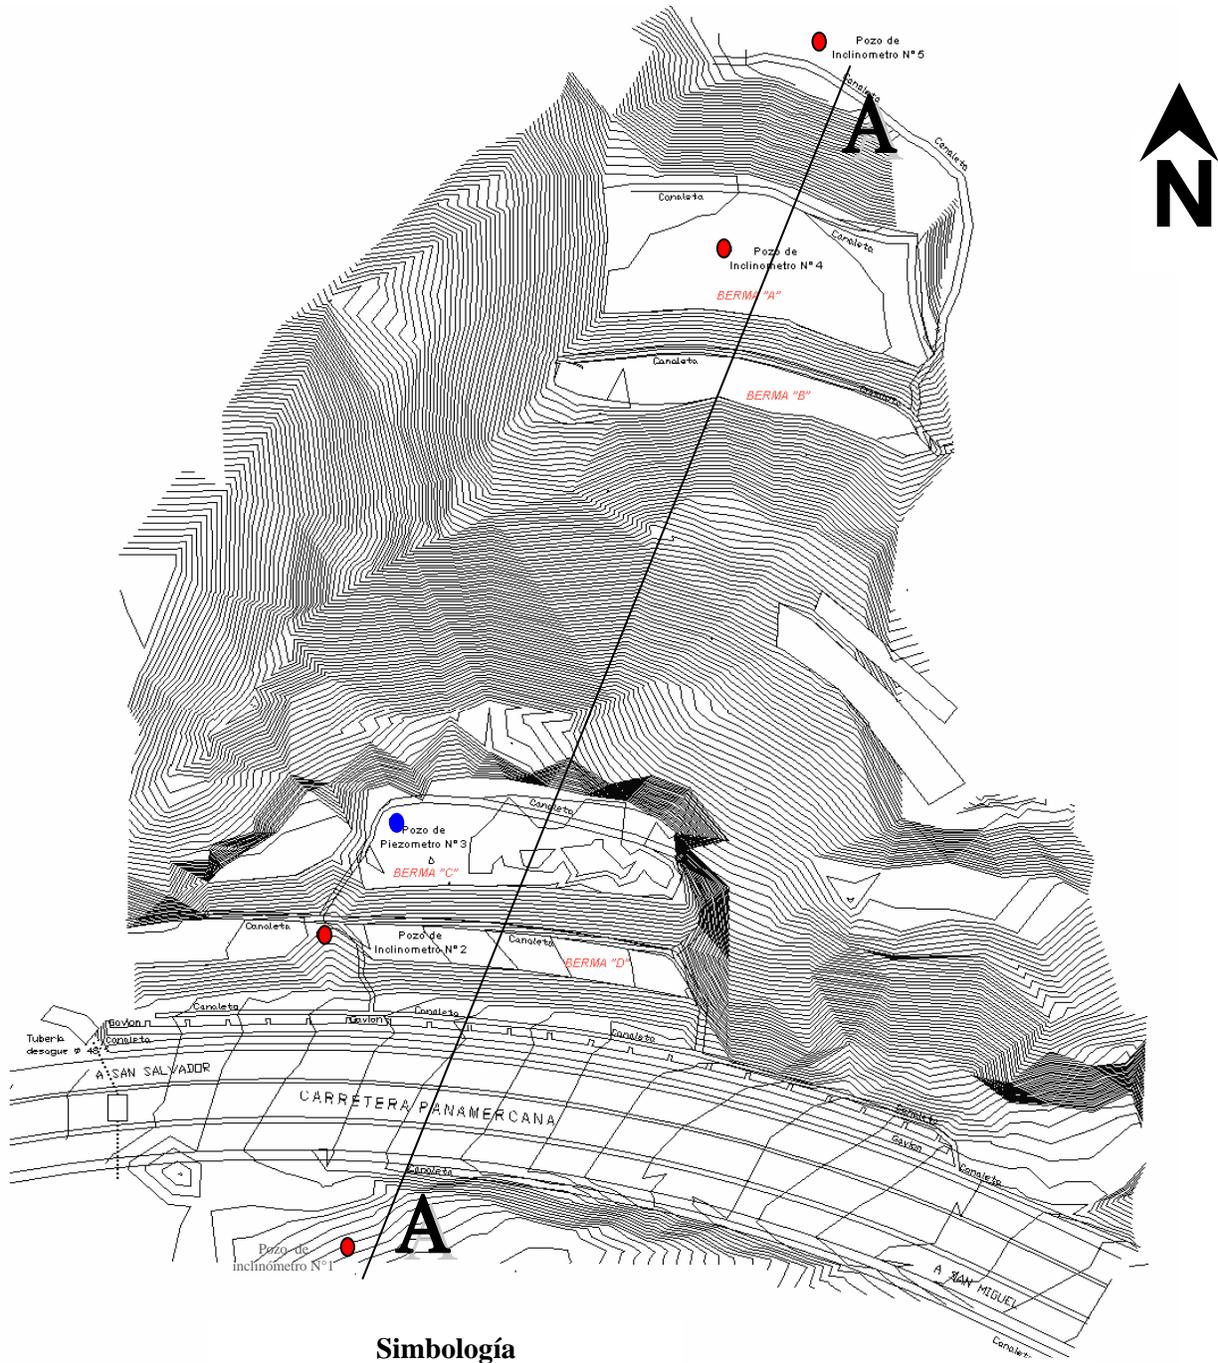
Figura 3.1 Esquema de ubicación de pozos inclinométricos y de nivel freático.

Como se mencionó anteriormente, el único de los taludes que cuenta con este tipo de equipo es el talud N°3, en el cual se han instalado cuatro tuberías inclinométricas que son objeto de inspecciones continuas. El esquema de ubicación y perfil de estas tuberías se muestra en las figuras 3.1 y 3.2 respectivamente.

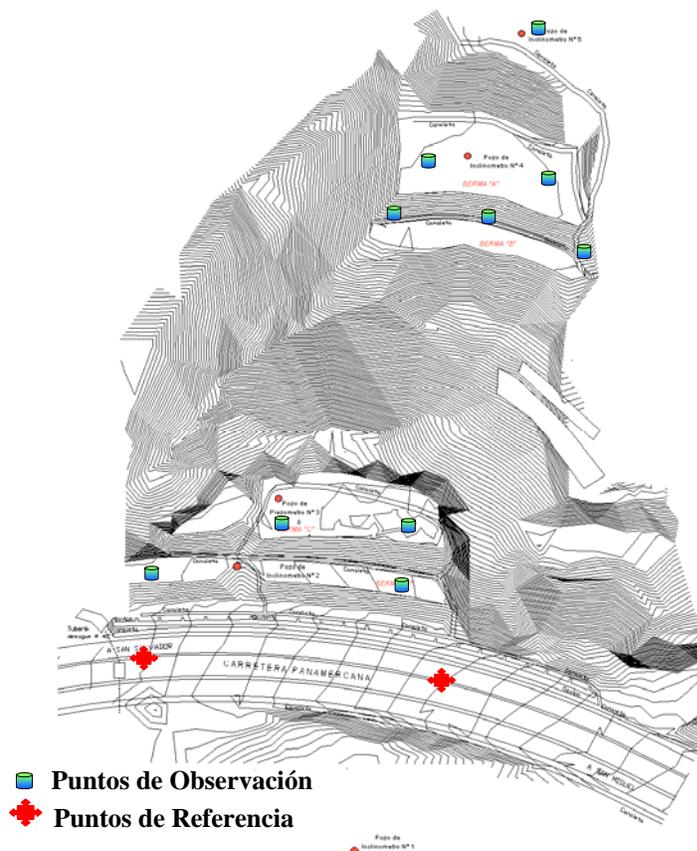
Figura 3.3 Ubicación de los puntos topográficos utilizados en el Monitoreo Superficial.

Dicho monitoreo se llevará a cabo solamente en el talud N°3, para lo cual, se han instalado 10 mojones topográficos en diferentes zonas del talud y una línea base constituida por dos mojones ubicados en la canaleta central de la carretera Panamericana. (Ver esquema de ubicación en figura 3.3)
