**MINISTERIO DE OBRAS PÚBLICAS, TRANSPORTE,
Y DE VIVIENDA Y DESARROLLO URBANO**

**MONITOREO DE LOS TALUDES DE LA CARRETERA
CA-1, EN LA ZONA DE LOS CHORROS**

REPUBLICA DE EL SALVADOR, FEBRERO DE 2004.

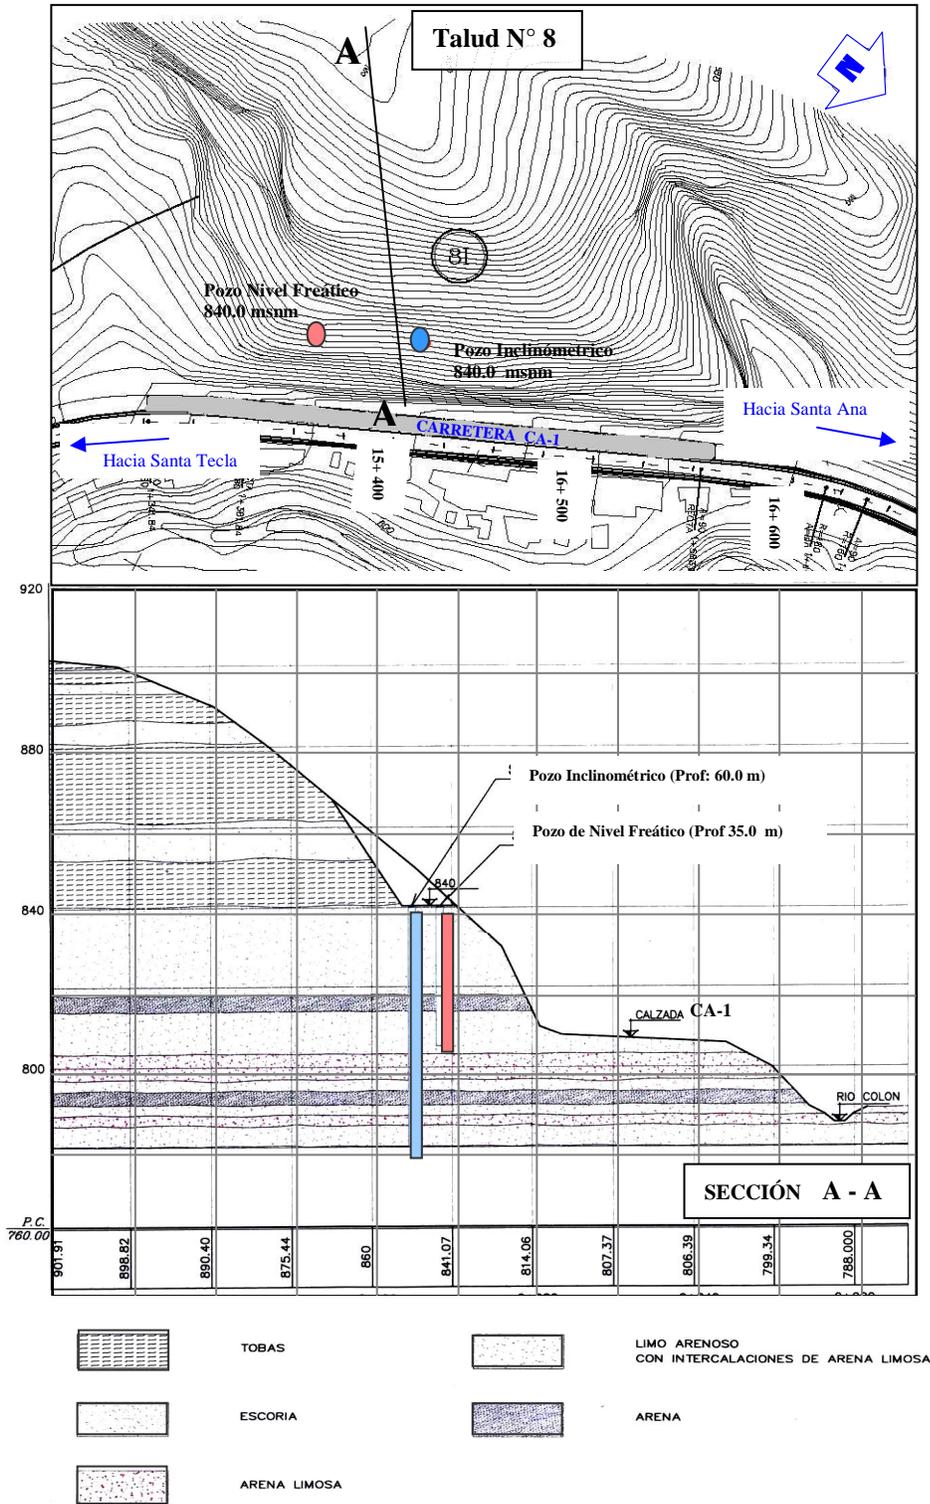
Figura 3.1 Carretera CA-1, zona de Los Chorros. Talud 8. Ubicación en planta y en elevación de los pozos inclinométrico y de nivel freático.

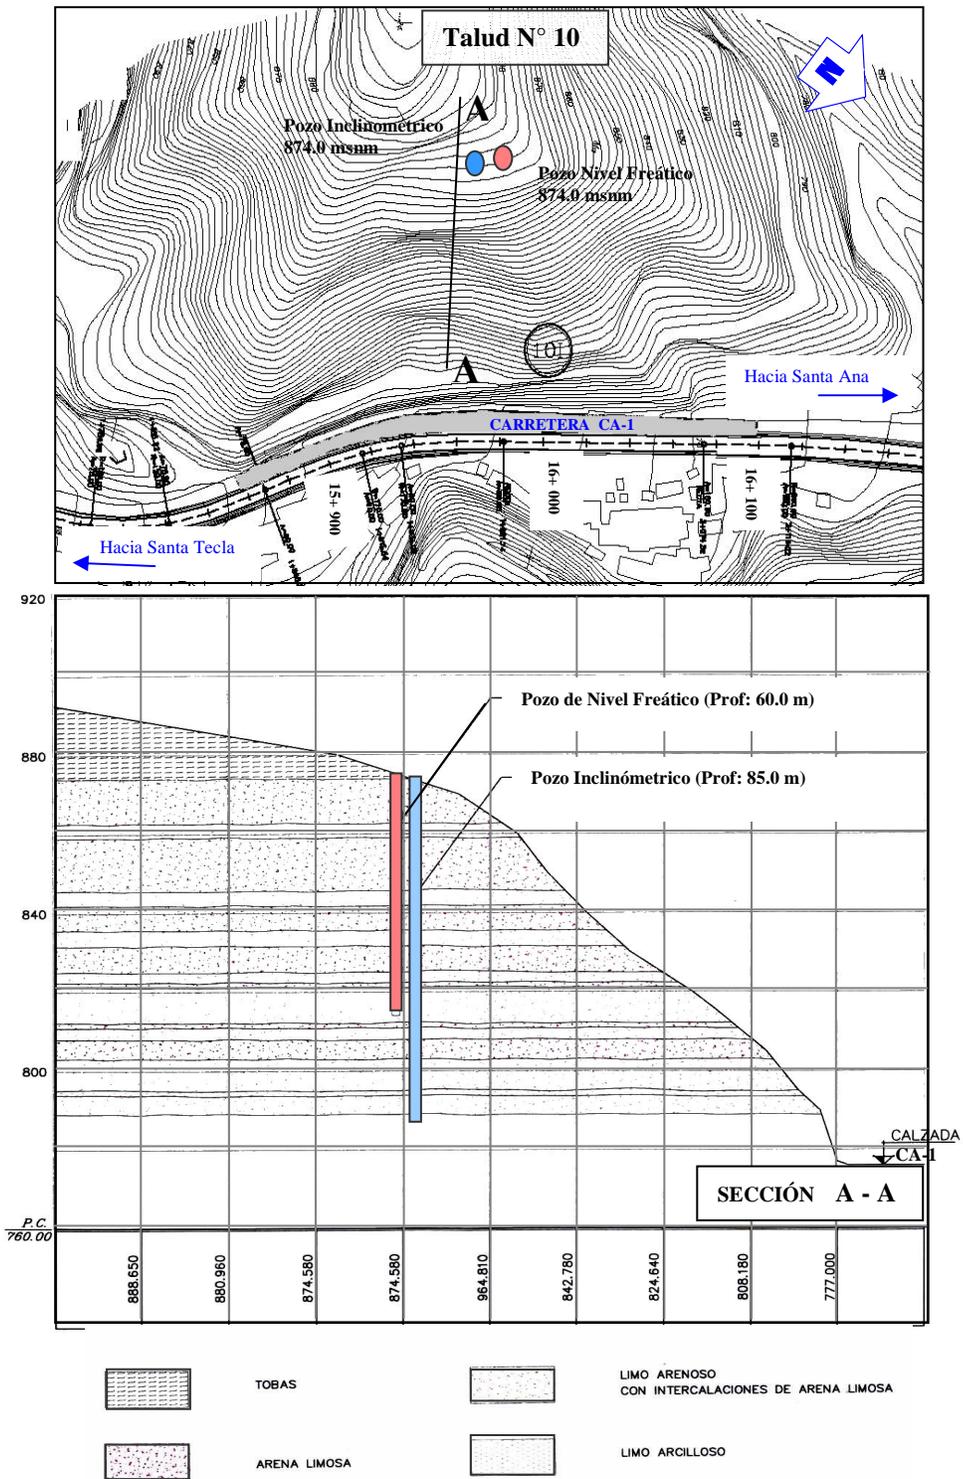
Figura 3.2 Carretera CA-1, zona de Los Chorros. Talud 10.
Ubicación en planta y elevación de los pozos inclinométrico y de nivel freático.

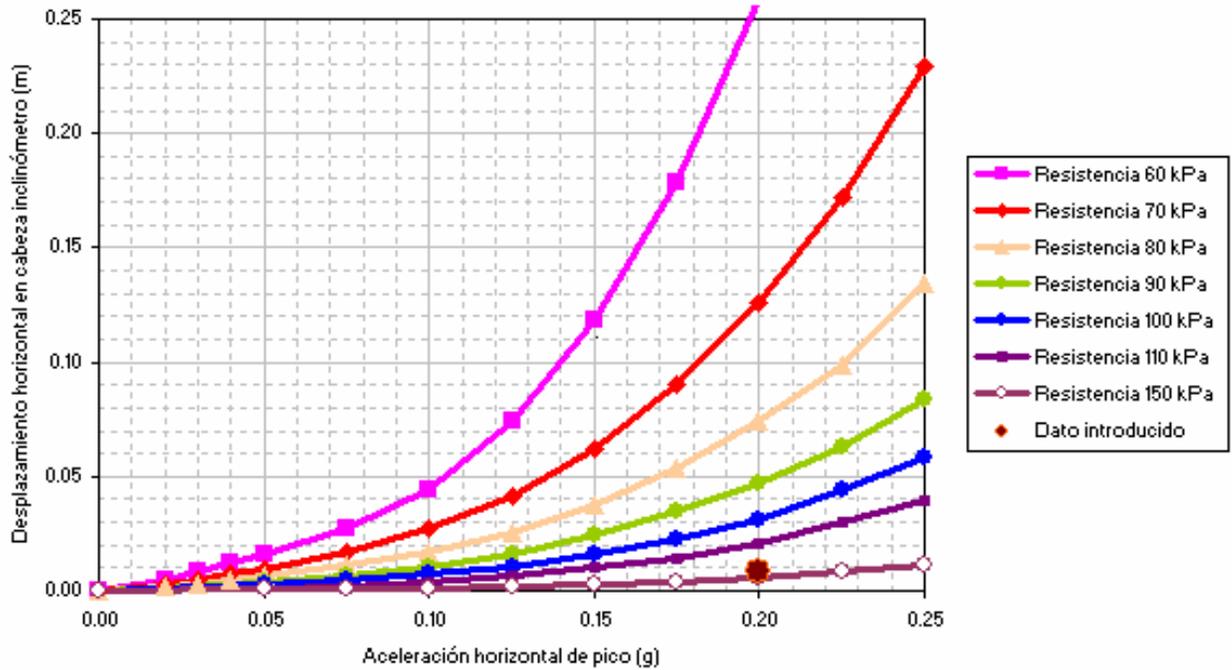
Figura 3.3 Desplazamientos horizontales en la cabeza del inclinómetro del Talud 8, ubicado en Carretera CA-1, zona de Los Chorros para distintas resistencias de cohesión.

Es importante mencionar que a partir de los gráficos anteriores, es posible determinar el valor de cohesión de los materiales que conforman el talud ante una aceleración sísmica y un correspondiente movimiento de la cabeza del inclinómetro, para lo cual el Servicio Nacional de Estudios Territoriales (SNET) proporciona los registros acelerográficos de estaciones cercanas a la zona.

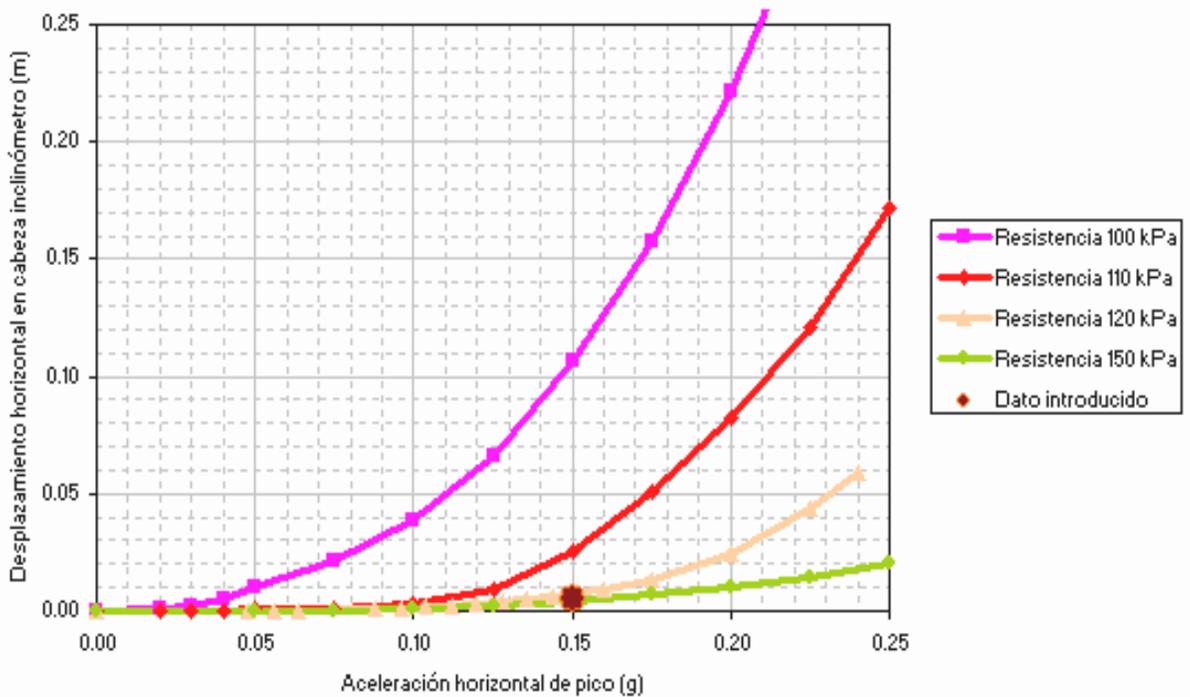
Figura 3.4 Desplazamientos horizontales en la cabeza del inclinómetro del Talud 10, ubicado en Carretera CA-1, zona de Los Chorros para distintas resistencias de cohesión.
